## Spækhugger klubben

### Renoveringen af DEN 152

i 2016-17

af Jakob Friis

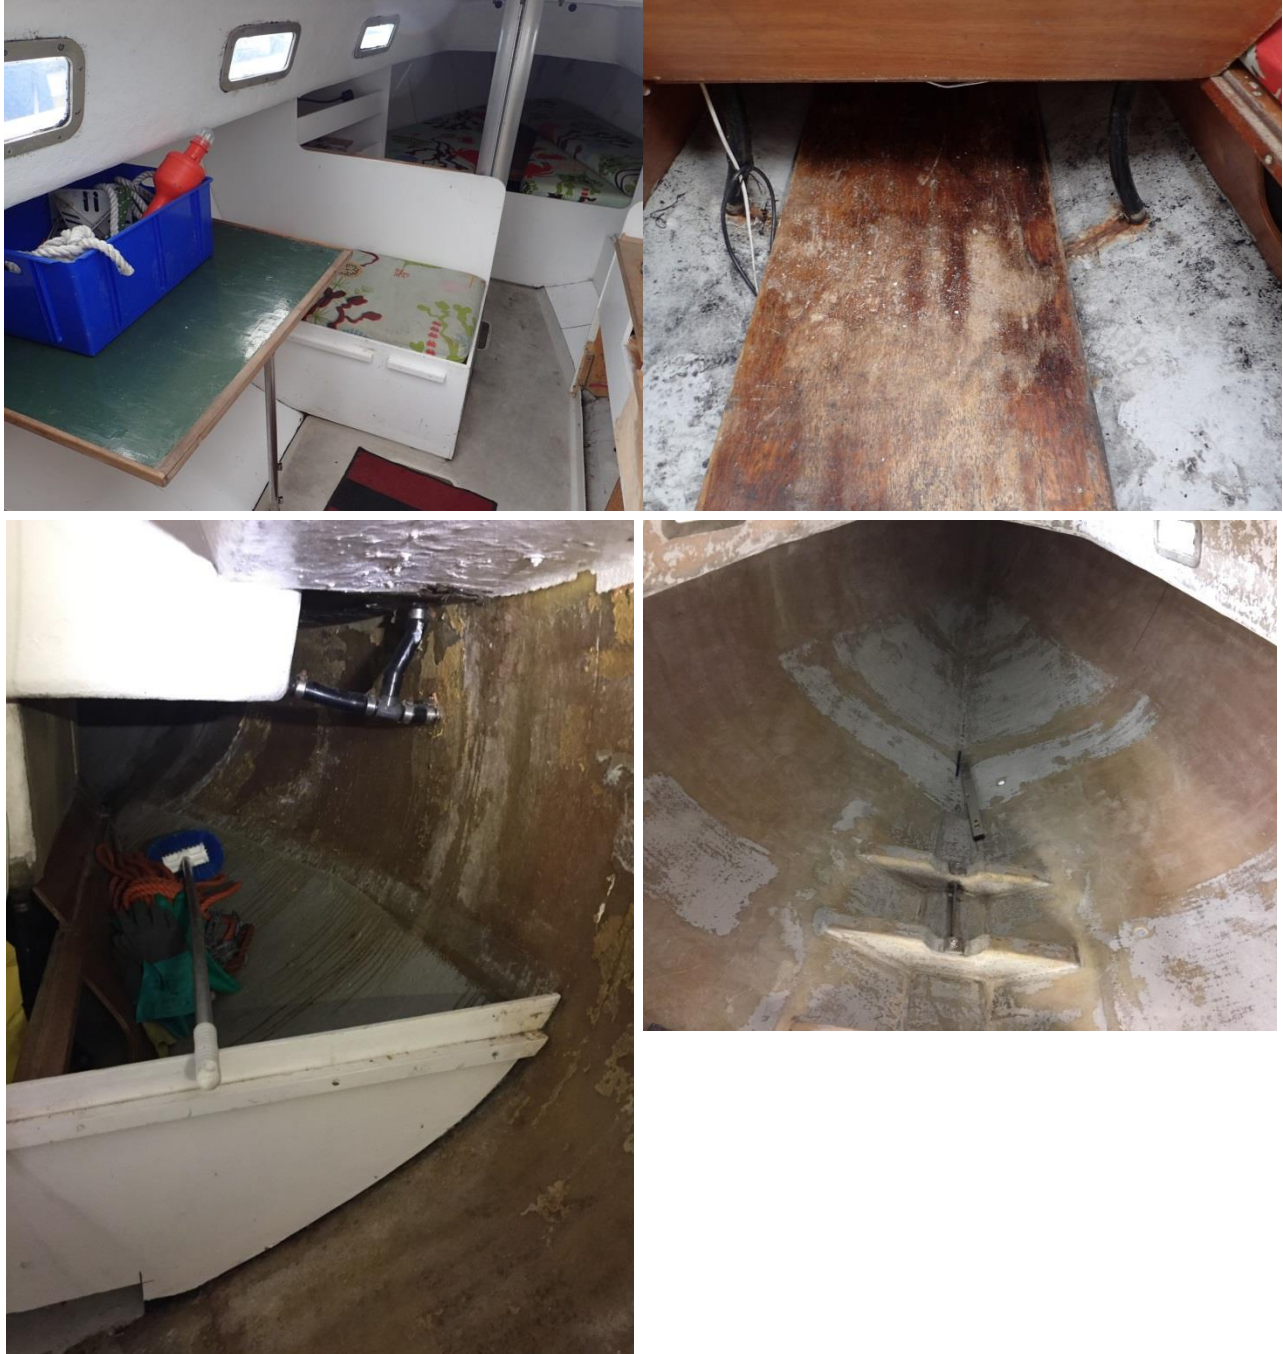
Den oprindelige dinette aoptering er fjernet og skroget er slebet jævnt med korn 40 overalt. Fjernelse af gammel aoptering samt slibning tog ca. 70 timer.

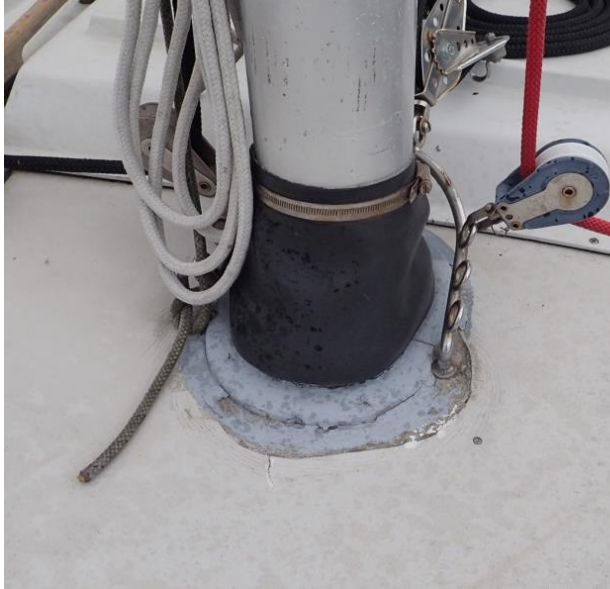
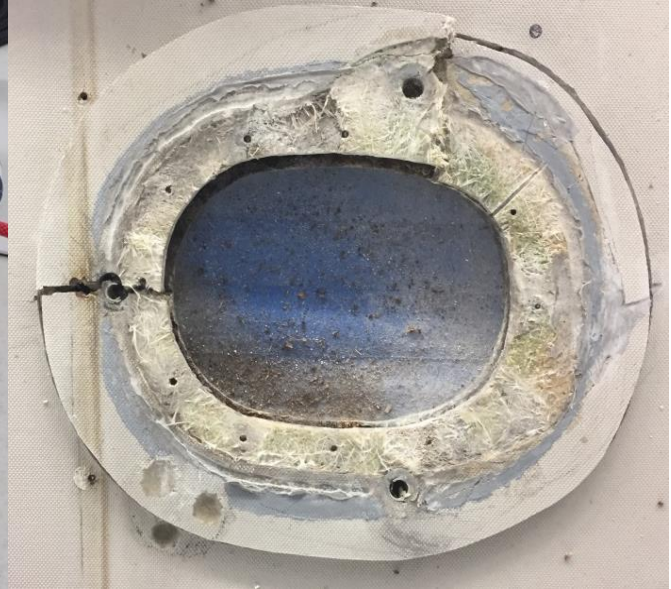
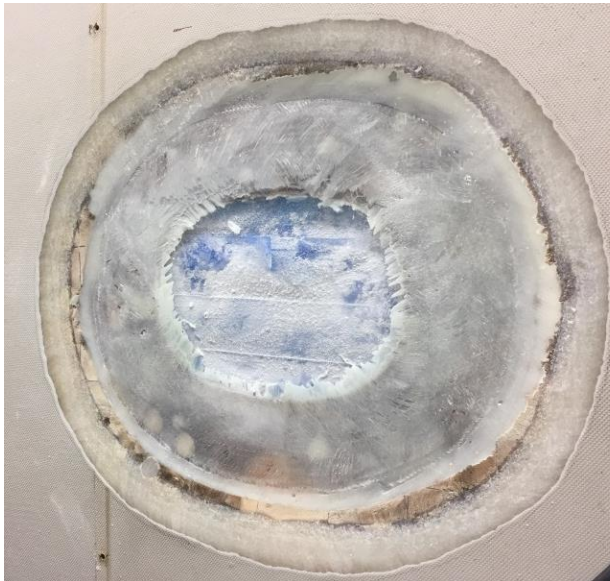
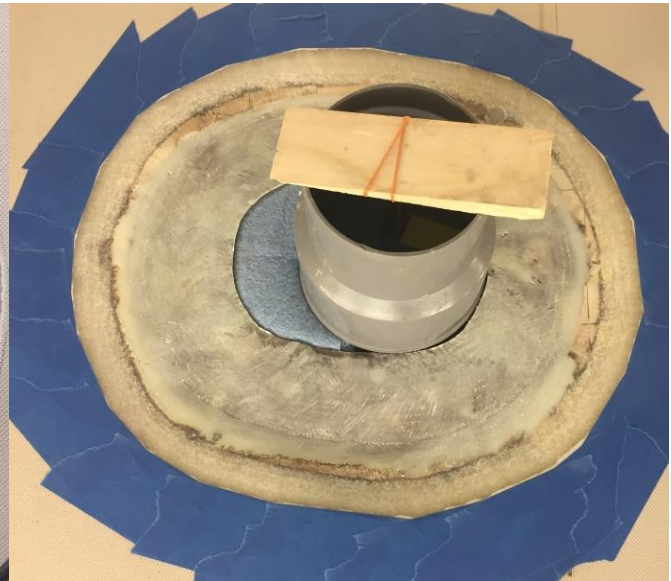
### Maste hullet

med den oprindelige alu-krave var i meget dårlig stand og balsatræet heromkring var rådnet væk.

Et nyt mastehul blev lavet ved at skære det øverste beskadigede glasfiber væk, fylde ud med epoxymasse hvor balsatræet var væk og støbe 8 lag måtte omkring et pvc kloakrør monteret på en plade på undersiden af ruffet.

Endelig blev der sparlet med epoxymasse til dæksniveau, primet med to lag epoxy primer og malet med 2 komponent maling.
