## Spækhugger klubben

### Renoveringen af DEN 152

i 2016-17

af Jakob Friis

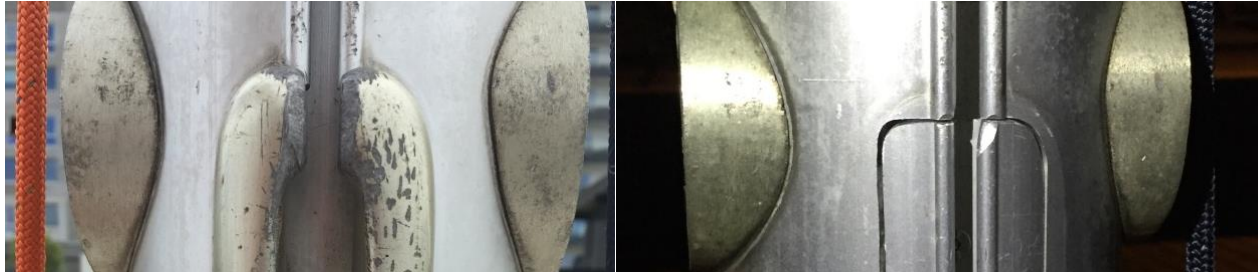
Den oprindelige muskelboks under agterdækket er fjernet og erstattet af 2 øjebolte, hvor et nyt hækstags system er monteret.

Alle huller til montering af beslag er boret op og fyldt op med epoxy.

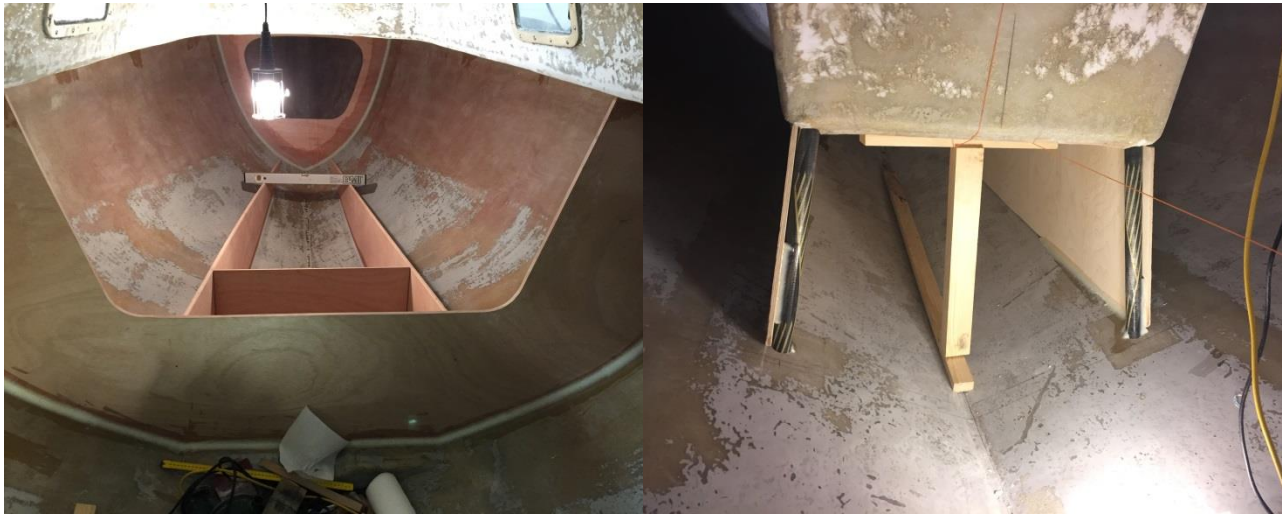
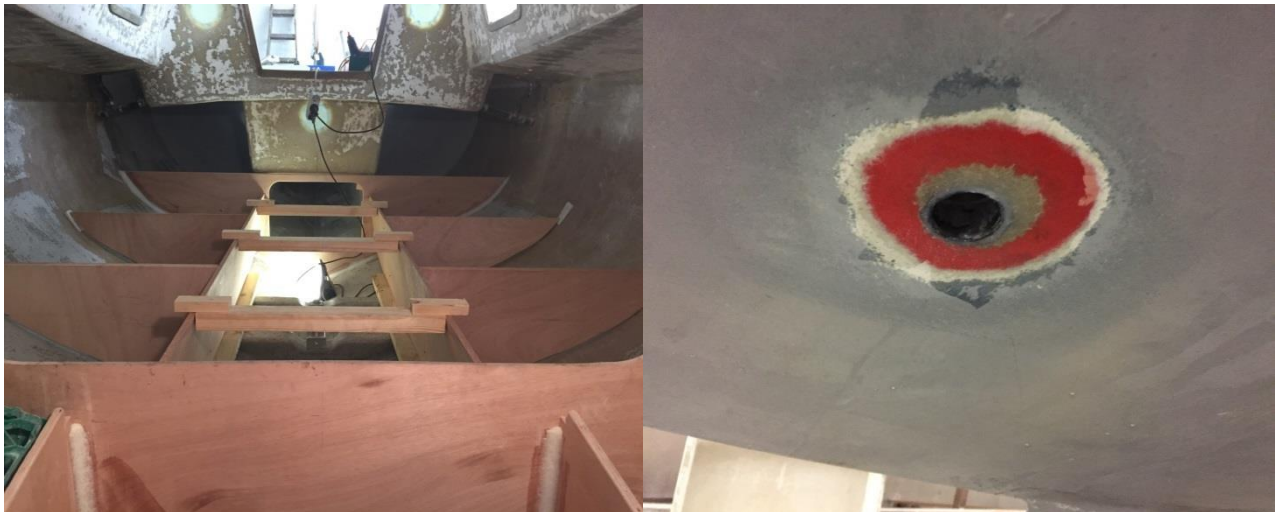
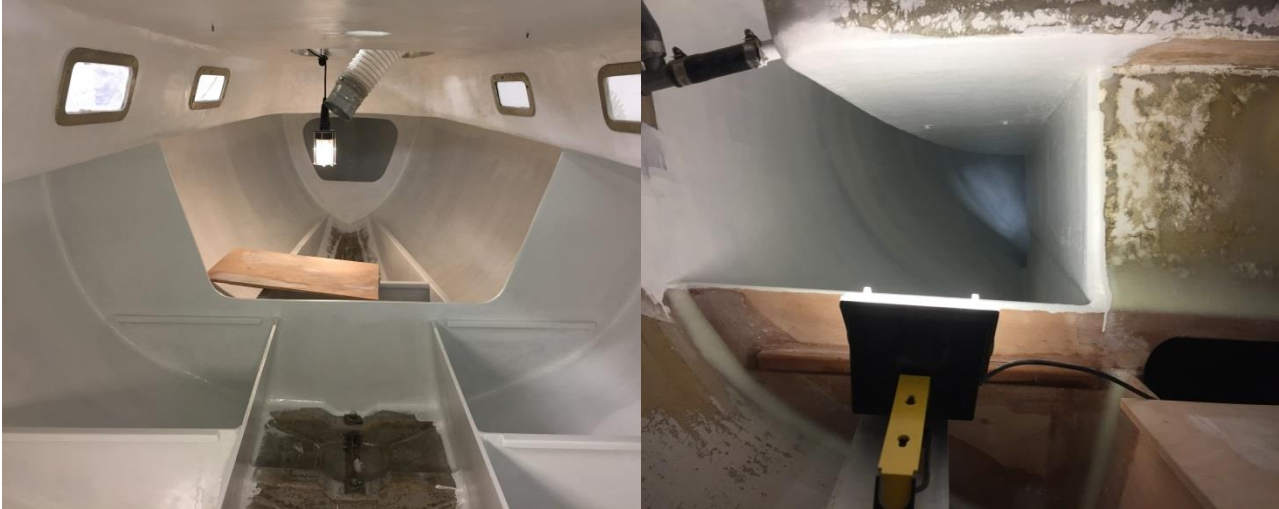
består af to langsgående køjer (80 x 215 cm) samt en bred forkøje der er flyttet tilbage og lidt ned. Det store skot er monteret på forsiden af forreste bundstok.

Endelig er der blevet monteret et skot helt fremme til yderlige afstivning og stuverum i stævnen. De to stik køjer er fjernet og i stedet er der sat to langsgående skot i under cockpittet. Skrog gennemføringerne og tilhørende slanger til dræn fra cockpittet er fjernet og erstattet af to gennemgående rør der er støbt fast til hver sit skot under cockpittet. Alle skot og køjebunde er monteret med epoxymasse og måtte, der har fat i både skrog og skot. Hele kahytten på nær dørken er malet med 2 gange epoxy primer og en gang vådrumsmaling. Dørken er malet med topcoat.

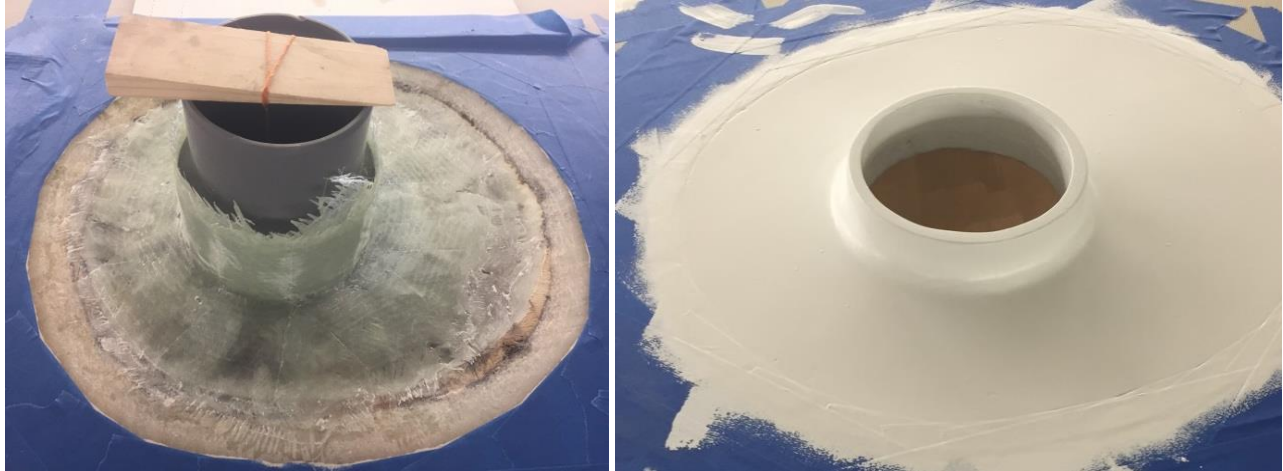
### Maste hullet

med den oprindelige alu-krave var i meget dårlig stand og balsatræet heromkring var rådnet væk.

Et nyt mastehul blev lavet ved at skære det øverste beskadigede glasfiber væk, fylde ud med epoxymasse hvor balsatræet var væk og støbe 8 lag måtte omkring et pvc kloakrør monteret på en plade på undersiden af ruffet.

Endelig blev der sparlet med epoxymasse til dæksniveau, primet med to lag epoxy primer og malet med 2 komponent maling.
